## 東日本大震災における津波火災の調査概要

## Overview of Field Surveys concerning Tsunami Fire in the Great East-Japan Earthquake

廣井 悠<sup>1</sup>, 山田 常圭<sup>2</sup>, 坂本 憲昭<sup>3</sup>U HIROI<sup>1</sup>, Tokiyoshi YAMADA<sup>2</sup> and Noriaki SAKAMOTO<sup>3</sup><sup>1</sup>名古屋大学減災連携研究センター

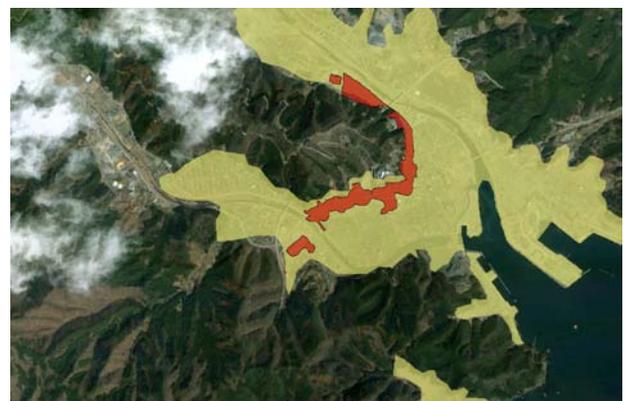
図3 大槌町中心部の浸水範囲(薄色)、延焼範囲(濃色)

上記のプロセスを経て、津波火災の延焼範囲を把握し、その面積を求めることが可能になった。表3はこの結果、筆者らが求めた津波火災による市街地の延焼面積一覧であり、東日本大震災で発生した津波火災のほとんどが含まれている。なお表4は総務省消防庁消防研究センター(旧自治省消防研究所)が調査した阪神・淡路大震災の市街地火災における延焼面積である<sup>(4)</sup>。このように、阪神・淡路大震災時に確認されたものよりも大きい面積の市街地火災が東日本大震災では発生している。また、阪神・淡路大震災時の神戸市における焼損面積(敷地)の合計は約64.2haと言われており<sup>(5)</sup>、筆者らが明らかにした東日本大震災における津波火災の延焼面積合計が約78.4haであることから、阪神・淡路大震災時における総延焼面積をこえる規模であったことも知ることができる。また一例として図3に大槌町中心部の延焼範囲と浸水範囲を示すが、その延焼範囲は特に高台の際に偏在しており、石巻市(門脇町)や山田町などにおいてもおおむね同様の傾向が見られた。

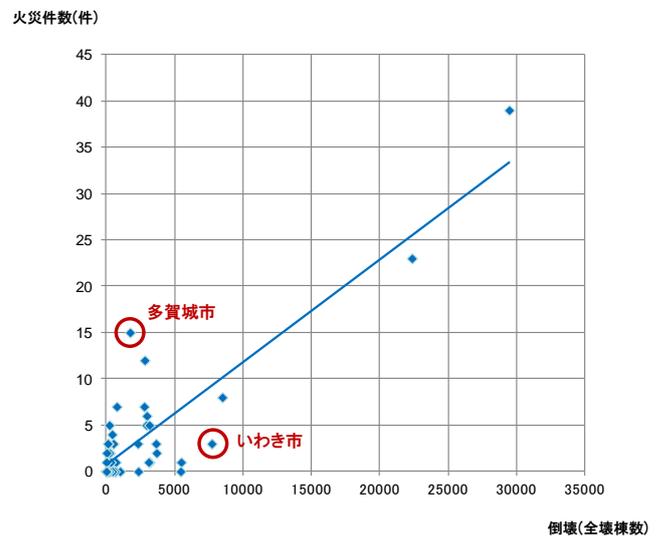
図4 市区町村別の全壊棟数と火災件数 (津波被災自治体のみ)

受けた市町村においてはあてはまりがおおむね良く、決定係数 $R^2=0.765$ となった。この回帰式は $y=0.00111x+0.69275$ となる(ただし $x$ :全壊棟数、 $y$ :出火件数)。上記の理由として、今回の震災において津波火災は上述したメカニズムで出火するものと考えられるため、その出火件数は壊れた・流出した家屋の数や津波被害を受けた被災面積の影響を受けると考えられる。すなわちこれらを全壊棟数が代替した結果、当てはまりが良くなったものと考えられる<sup>(13)</sup>。図4はその概要を示すものであるが、回帰直線より出火件数が多い多賀城市はコンビナート火災が深刻であり、逆に回帰直線より出火件数が少ないいわき市は余震などによる建物倒壊が多かった地域である。他方で、今回の震災で津波被災エリア外の出火要因は1.余震で蟻燭が倒れて出火する、2.シンナーがこぼれて出火する、3.落下した天井(断熱材被覆)に非常灯が接触し出火に至る、4.タンスがガスコンロ上に倒れてスイッチが入り点火する、5.薬品庫・工場からの出火などであることが分かっている<sup>1)</sup>。

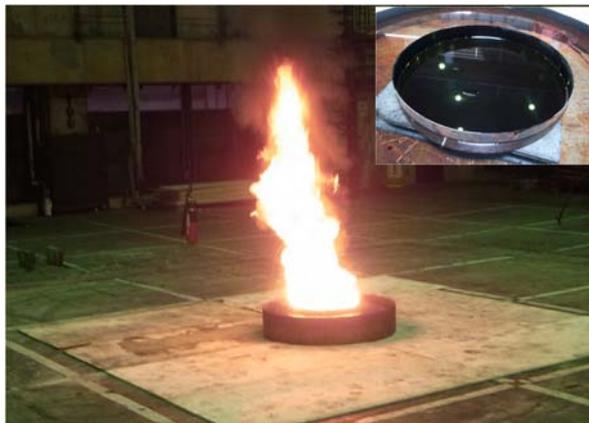
図5 火災実験の概要(2011.0815-16)

みられているが<sup>1)</sup>、ここでは多数のタンクからオイルが流出している事実が明らかになっている。筆者らのヒアリングによると気仙沼の屋外タンク 23 基中 22 基が流出しており、その内容物はガソリン 1,535kl、軽油 1,958kl、灯油 498kl、重油 7,539klであったと推定される。このように、タンクの貯油種としては船の燃料となる A 重油が支配的であることが判明している。一般に重油は着火温度が高く、流出しても容易に着火炎上しにくい、今回の場合は浮遊物である瓦礫などを媒介し、市街地火災延焼を助長した可能性が高い。筆者らはこの仮説をもとに 2011 年 8 月 15・16 日に火災実験を行っている。実験の概要は、水を満たした容器に A 重油を混ぜ、木材を浮かべて燃焼させるものである。その結果、木材が蠟燭の芯のような役割を果たし、燃焼が長時間継続することが確認されている。実際、気仙沼の延焼エリアの中には建築物のある高さより上部分のみが火災によって焼損している例も見られているが、これは海上で発生した火災によって、建物上部のみが燃えたものとみることができる。

さて、それでは津波火災を防ぐためには今後どのような対策を進めればよいのであろうか。はじめに、屋外タンクなど危険物施設の津波対策が挙げられる。気仙沼における事例のように、出火源が何であれ、屋外タンクが流出して海上で火災が発生し、燃えた瓦礫が移動することで広域的な被害を及ぼす可能性もあり、津波被災エリア以外や津波避難ビル等の危険性も増大する。それゆえ、タンクのかさ上げや地中化、再配置など屋外タンクの内容物を津波で流出させない対策が求められる。

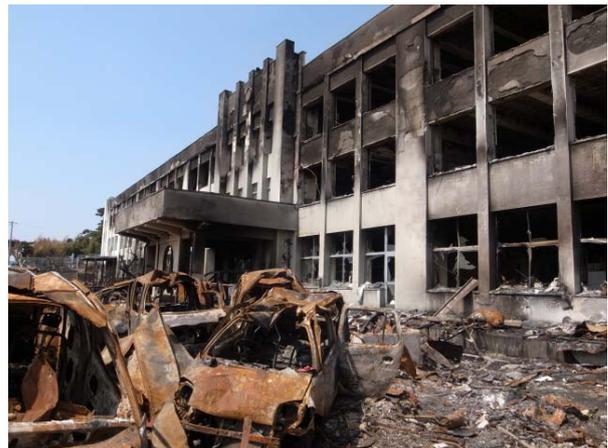
写真 1 石巻市門脇地区  
(2011 年 4 月 10 日撮影)

他方で、建築物の焼損は木造・鉄骨造・RC 造など構造によらず各所でみられている。特に山田町などでは「道路を埋めた流木が導火線となり、家屋から家屋へと次々と延焼していった」という証言も得られており、市街地の火災安全性能が津波による被害と瓦礫の散乱によって十分に確保されなかった可能性を示唆している。それとともに耐火性能を有した建物の焼損も津波被災エリアでは目立っている。例えば、石巻市の門脇小学校は RC 造かつ避難場所でありながらも大規模に焼損している。筆者らは消防とともに門脇小学校の内部調査を行ったが、小学校校庭に燃えた自動車の瓦礫が散見されるほか(津波襲来前に住民が自動車で小学校に避難してきたという)、東側(写真 1 正面から見て右側)は 1 階から 3 階まで焼けているが、西側は 1 階部分が浸水しており、3 階部分が延焼していることがわかっている。他方で、1F 西側部分、および西側階段室部分は全く火災被害を受けていない。1 階部分は浸水によって延焼を免れた可能性があり、階段室は防火区画が機能していたと考えられる。なお東側階段室は延焼している。他方で、気仙沼では津波避難ビルの避難口となる入り口付近が焼損している例も見受けられた。これらは火のついた瓦礫や自動車などが津波によって流されたのちに、RC 造建築物によってせき止められ、あるいは建物内部に侵入し、延焼に至ったものと推察される。一方

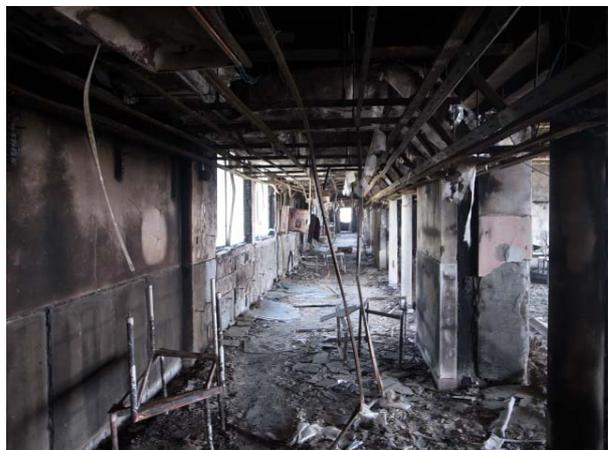
写真 2 石巻市門脇地区門脇小学校：3F  
(2011 年 6 月 7 日撮影)

前者のケースは気仙沼の津波避難ビルや石巻市門脇小学校をはじめとして、いくつかの事例が挙げられる。門脇小学校での一例を示すと、発災後、津波の襲来から逃れるため門脇小学校に避難していた住民は、津波火災の危険性が迫ったため二次避難を余儀なくされている。このときは、門脇小学校の南側校舎と北側校舎を結ぶ2階の渡り廊下のガラスを割って教壇を隣の建物の屋上に置き、ここから裏の高台(日和山)へと二次避難を試みたそうである。門脇小学校のケースは運よく2次避難が可能状況下であったが、避難していた建物によっては周囲を冠水や瓦礫に囲まれて避難できず、焼死した人々もいた。

人的被害の軽減に焦点を当てた場合、津波火災を考慮した安全な避難場所の確保が最も重要である。上述のように、一般的に津波火災は高台の際の部分で発生することが多いため、高台の際にある避難場所や避難所は2次避難を可能にする仕組みが確保されねばならない。石巻市門脇小学校で結果的に成功した事例がまさに参考となろう。そして、これは燃えた瓦礫がせき止められて延焼する可能性もある津波避難ビルにおいても同様である。津波避難ビルは付近に高台がないことが前提と考えられ、2次避難が難しいことは想像に難くない。したがって、火災の危険性の大きい地域では津波避難ビルに過度に依存した避難計画はリスクを伴うことを認識せねばならないだろう<sup>(16)</sup>。逆に言うと、周囲に高台が少なく、津波避難ビルに頼らざるを得ない地域については、上述の危険物施設の対策や消防力の確保、避難計画との整合性をはからねばならない。この他、出火の大きな要因とみられるガスボンベ対策の拡充や建物の開口部の強化、ブロック塀などを利用した防火壁の形成、消防活動を行う場所を確保するための重機の準備、住民やポンプ車の適切な避難計画など

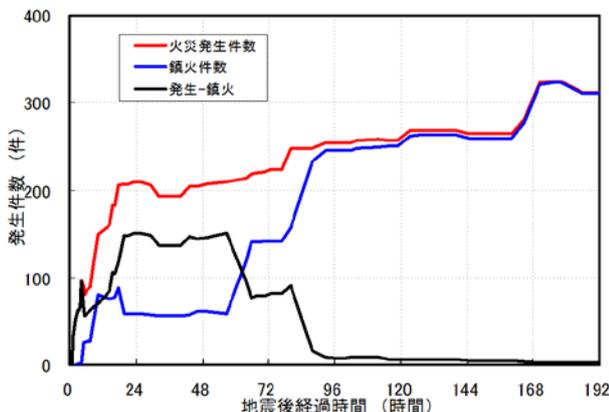
図6 火災発生件数と鎮火件数の時系列推移

他方で消防活動について、筆者らは主に消防機関や消防団からのヒアリングを行っている。結果として、ほとんどの津波火災発生箇所です懸命の消火活動が行われていたが、その実態は津波によってポンプ車や消防施設が被害を受け、冠水や瓦礫に邪魔されて消火活動もままならず、水利の確保にも苦勞するなど、様々な理由から鎮火までに長時間を要していたことが分かった。図6は火災発生件数と鎮火件数の時系列的推移を総務省消防庁報告<sup>10)</sup>の利用により、筆者らがまとめたものである。ここから、火災は地震発生後20時間がピークであり、2日目はほぼ延焼継続、2日半頃(3月13日深夜頃)から減少に向かい、4日目頃(3月15日正午頃)にはほとんどが鎮圧されたことがわかる。

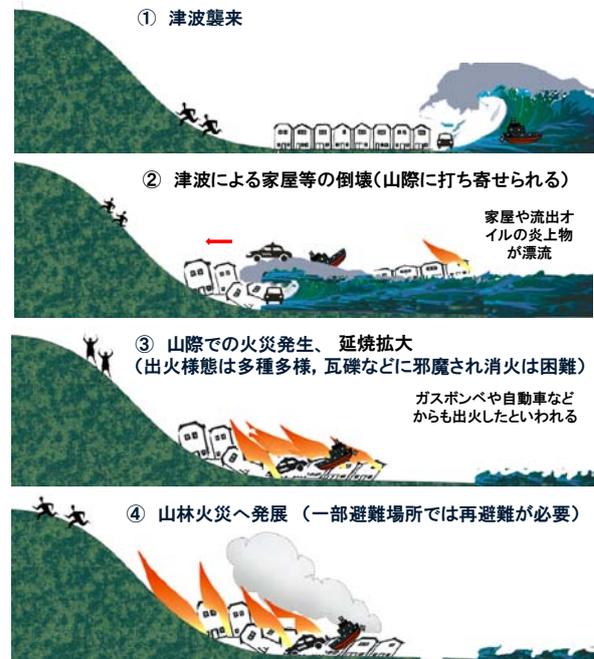
図7 津波火災の一般的メカニズム

以上の記述より、今回の震災においてリアス部でみられた津波火災の一般的メカニズムを視覚的に整理したものが図7となる<sup>(15)</sup>。また、津波火災発生・拡大の要因を構造化したものが図8となる。
